سقائف الحماية

للمواقع الأثرية

وقائع
ندوة

هركولانيوم، إيطاليا
23 - 27 سبتمبر 2013

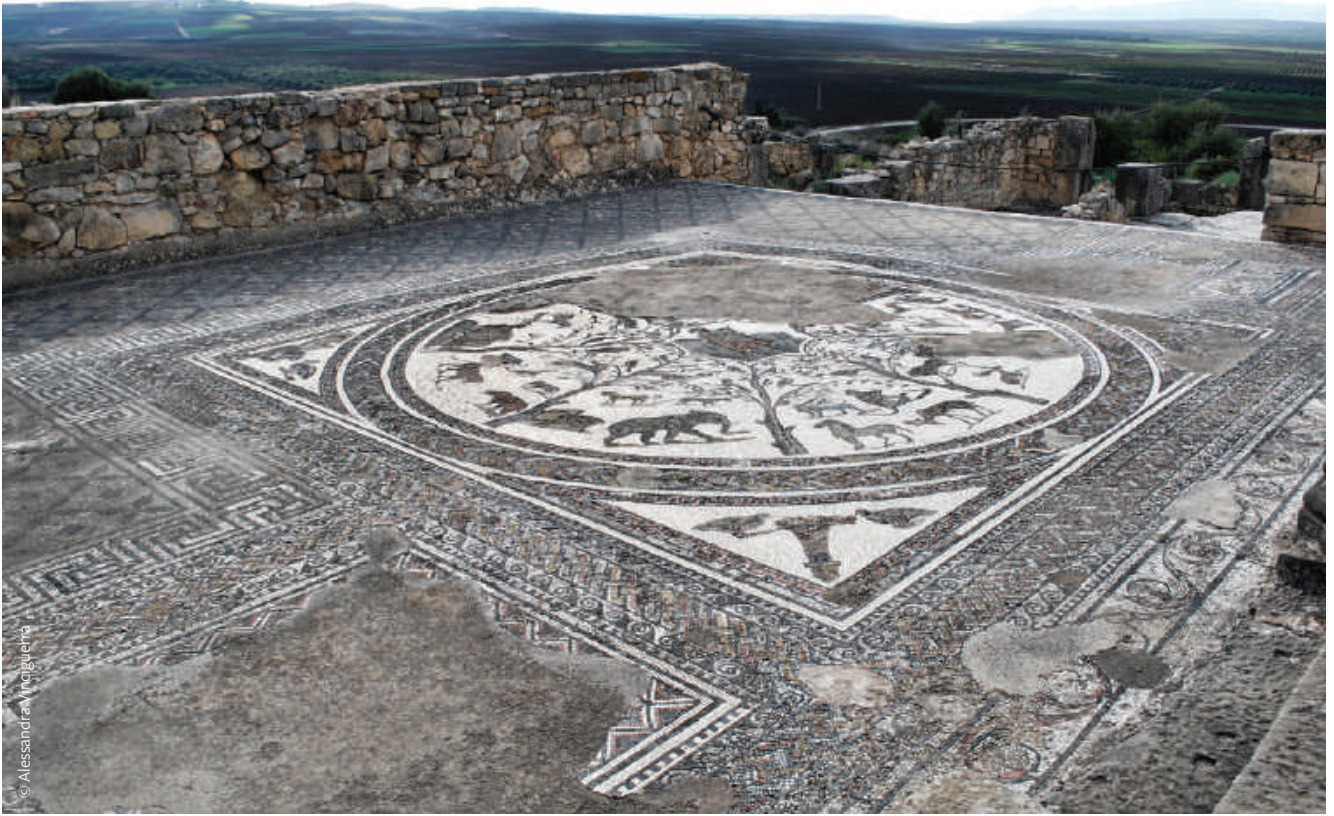
الشكل 3: منظر لفسيفساء في بيت أورفيوس (وليلي، المغرب). أهمية تزيين هذه الغرفة بهذا الشكل الثري والمفصل لا يفصل عن المناظر الطبيعية الخصبة المحيطة بالمكان الذي قرر الرومان فيه تشييد هذا المكان الرئيسي للإمبراطورية.

والتخلص منها، والصيانة المكثفة، بل وحتى إعادة دفن المعالم المعرضة للخطر موسمياً، وهو ما ينافس فعالية الحفاظ من خلال استحداث سقائف حماية جديدة. وقد يكون للإيواء أثر سلبي أكثر على حفظ القيم التراثية الهامة، ولا سيما على إدراك وليلي في المشهد الطبيعي للزوار والمجتمعات المحلية على حد سواء (الشكل 3)

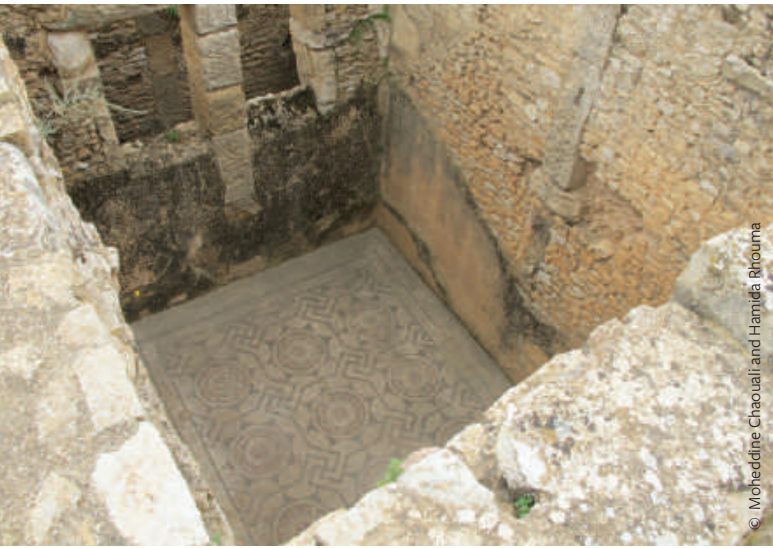
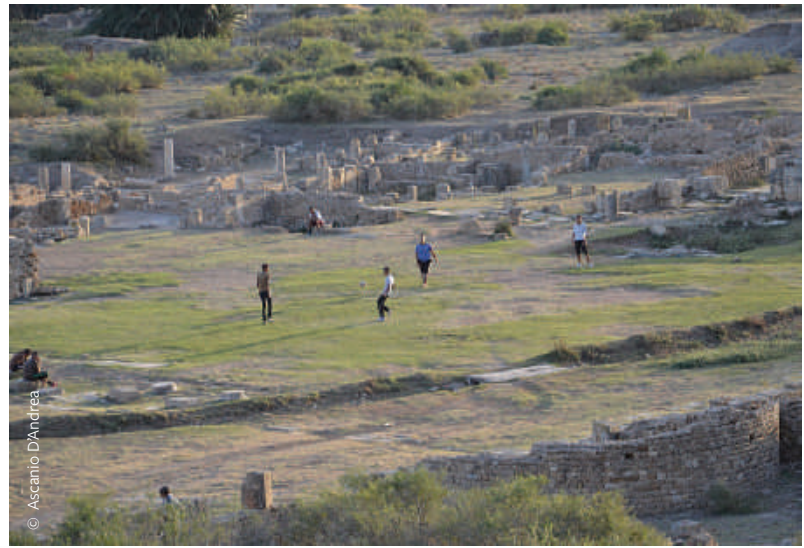
الشكل 4: يمكن ملاحظة قيم الاستخدام السابقة والحالية. أحد منازل بولا ريجيا تحت الأرض، بيت أمفيتريت، حيث يتم التخطيط لسقيفة حماية وقائية (الى اليسار). يلعب الشباب المحليون كرة القدم في المناطق العشبية المفتوحة في الموقع (الى اليمين).

يحاكي الموقع الأثري لبولا ريجيا (تونس) إلى حد ما البيئة الريفية في وليلي ولكنه يخفي فرقاً حيوياً يصب في جوهر أهميته للعديد من الزوار. إن المنازل التي تكمن أهميتها في طوابقها الأرضية الباردة، غالباً ما تكون غنية بالفسيفساء (الشكل 4a). وهنا ضمناً دعوة حقيقية لتوسيع نطاق تدابير الحفاظ بما يتجاوز مجرد الإجراءات على المستوى الأرضي. إن عمق المنازل تحت الأرض يجعل جمع مياه الأمطار والتخلص منها من هذه المناطق أمراً إشكالياً، وبالتالي يزيد صعوبة عمليات إعادة دفنها موسمياً، وقد يؤدي إلى نتائج عكسية. إن تنفيذ حلول سقيفة الحماية الصحيحة هنا لا يقتصر على تحقيق فعالية أكبر في الحفاظ على الخصائص المادية، ولكن يُحتمل أيضاً أن يساعد الزوار على تفسير التكوين الحضري للمنطقة السكنية المميزة لهذه المستوطنة القديمة من خلال توجيه الانتباه إلى المساكن التي تغطيها سقيفة الحماية. ويمكن لاستراتيجيات الإيواء أن تأخذ في الاعتبار أيضاً أنشطة الشباب المحليين وغيرهم من أفراد المجتمع المحلي الذين يتمتعون بالفعل بالموقع (الشكل 4b)، حيث لا يقتصر عمل سقيفة الحماية على توفير الظل والملاذ من الطقس القاسي وحسب، بل أيضاً في إيصال رسالة واضحة تبين المناطق الأكثر هشاشة في الموقع والتي تستحق النظر في أنماط استخدام مختلفة. وهناك عامل آخر يمكن أن يؤثر على قرار سقيفة الحماية وهو قرب المستوطنات الحديثة الضخمة (في حالة بولا ريجيا في جندوبة) مما يؤدي إلى تفضيل الاستعانة بقوى عاملة متخصصة ومواد يمكن أن تحتاج إليها سقائف الحماية الجديدة.

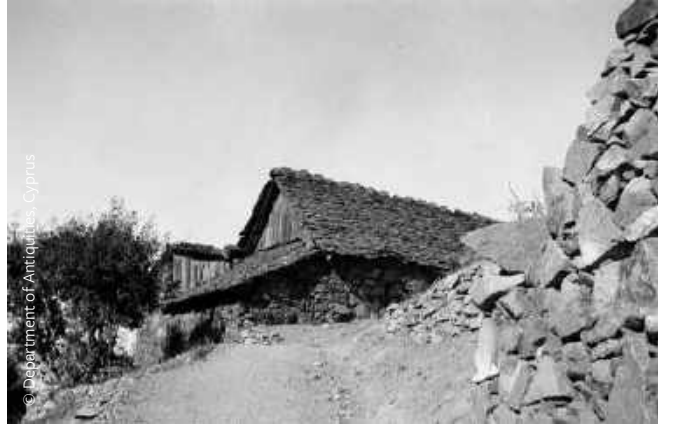
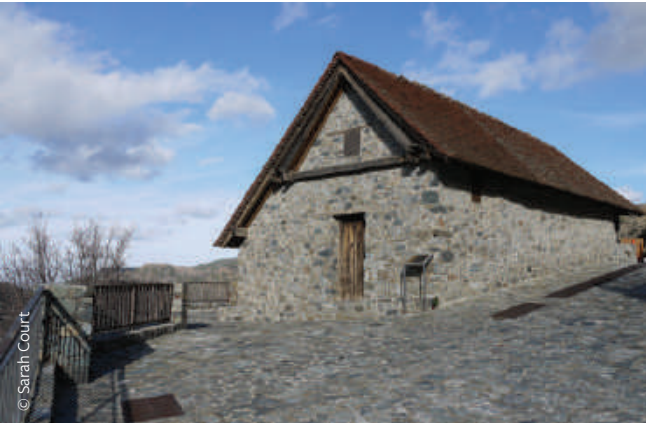
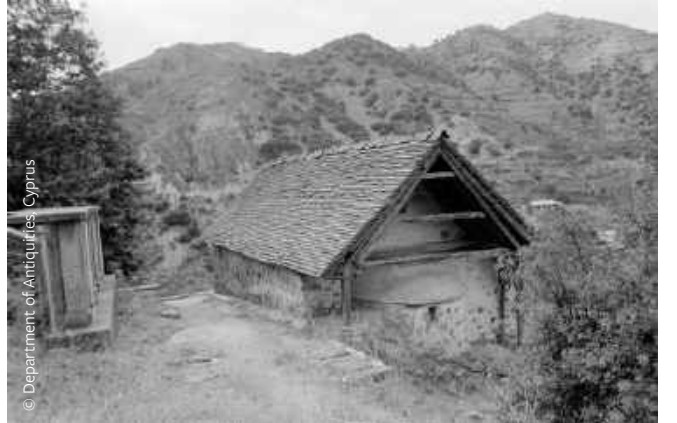
الشكل 6: الكنيسة البيزنطية في مولتو في جبال ترودوس (قبرص) في عام 1951 (إلى اليمين) وعام 1984 (إلى الوسط) جنباً إلى جنب مع المنظر الخارجي للمكان في صورته الحالية (إلى اليسار).

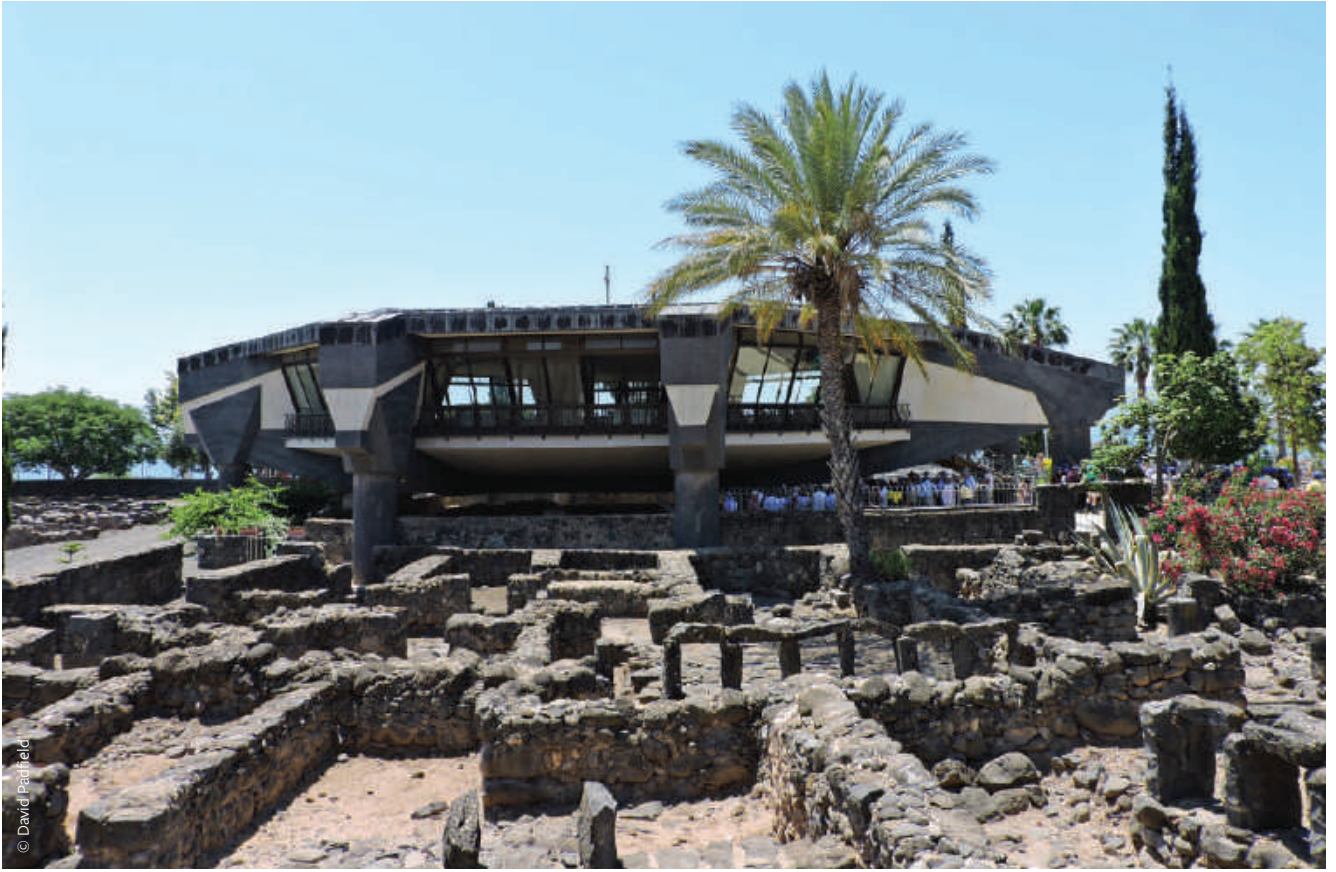
الشكل 8: موقع أثري في كفر
ناحوم، مع النصب التذكاري
لعام 1980 والذي صممه إلدو
أفيتا، يدور حول ما يقال إنه
منزل القديس بطرس وبقيابا
كنيسة بيزنطية لاحقة. الصورة:
ديفيد بادفيلد

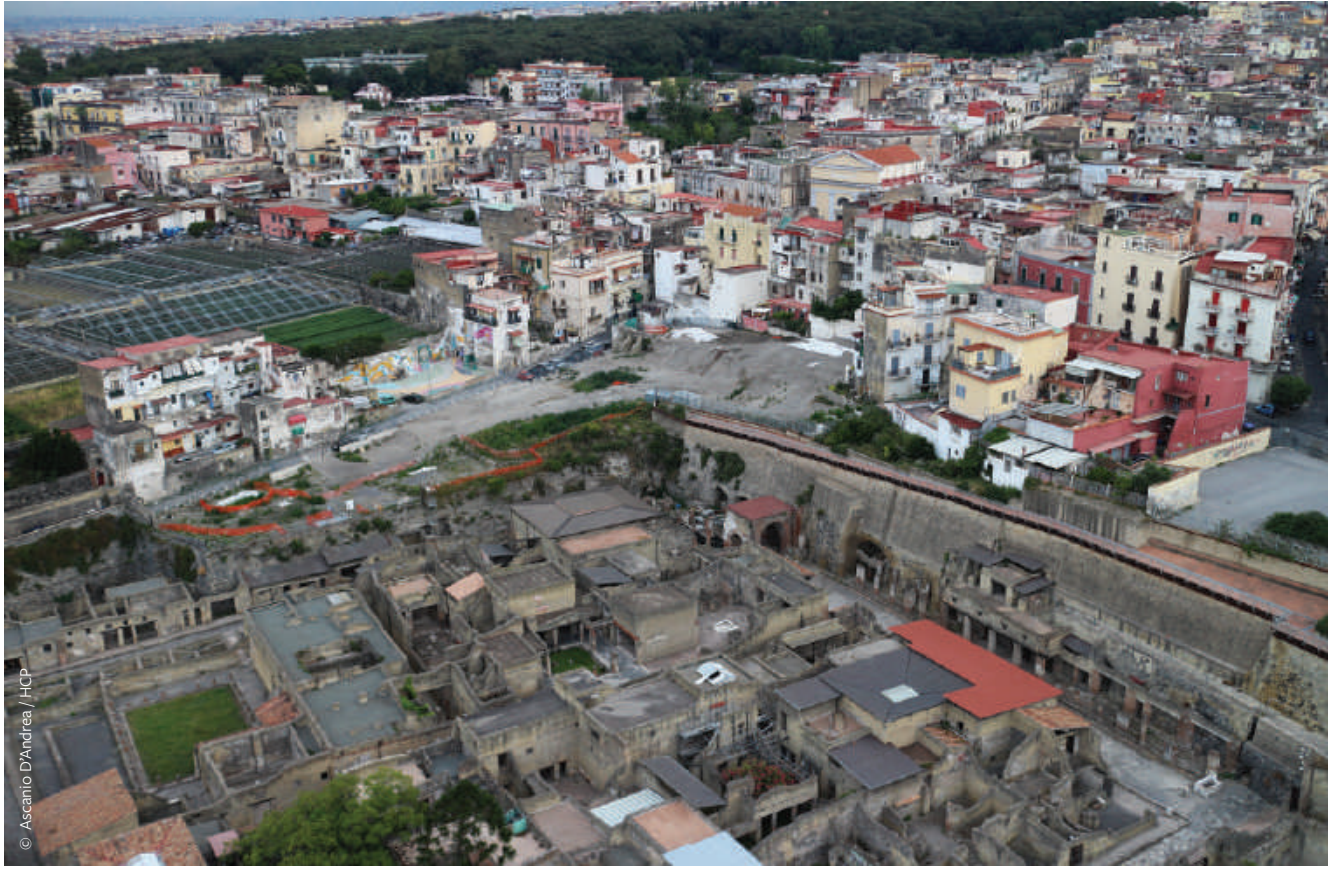
الشكل 9: منظر للسقف الذي أعيد بناؤه في هيركولانيوم القديمة (إيطاليا) وهو مزيج من السقوف القديمة التي أعيد بناؤها، وبلاطات الأرضيات وسقائف الحماية المجردة التي اوجدت في الأماكن التي تفتقر الى الأدلة الأثرية. إن احترام امتدادات الأسطح الرومانية بدلا من سقائف الحماية بجسورها العلوية يعزز وضوح النسيج الحضري الأصلي ويعزز الاستمرارية مع المدينة الحديثة أعلاه.

وهناك سيناريوهات يعتمد فيها على نهج منتظم ونطاق حضري في تصميم هذه المناطق الجديدة التي أنشأتها سقائف الحماية الأثرية للاستفادة من الفوائد الأكبر (وليس مجرد الإيواء). إن ميراث أعمال التسقيف في القرن العشرين في هيركولانيوم (إيطاليا) هي شهادة على ذلك، هي تخضع حالياً لعمليات إصلاح وتكامل وصيانة مبتكرة على نطاق واسع (انظر بيساريسي وميساري في هذا المجلد). يمكن مشاهدة هيركولانيوم من المدينة الحديثة على بعد حوالي 20 متراً فوق البقايا القديمة. إنه مشهد مثير من السقوف الرومانية التي أعيد تنصيبها وألواح الأرضيات، مع سقائف الحماية الحديثة المتكاملة بشكل محلي حين لم يكن هناك أدلة أثرية. هذا النهج يتيح للعين النقاط الكثافة الحضرية وشكل هذه المنطقة من المدينة القديمة وأيضاً إدراك المناطق الأكثر سلامة داخل الموقع الأثري. وعلاوة على ذلك، عزز هذا النهج المنظم للعلاقة بين المدينة القديمة والمناطق الحضرية الكثيفة التطور في إركولانو الحديثة أعلاه (الشكل 9). إن البحث مستمر، ولكن الحلول المستخدمة منذ عام 1920 والتي تعتمد على استحضار المقياس المحلي والمواد الأصلية للأسقف القديمة (والمستوحاة من ثراء الأدلة الأثرية)، بدلا من الاختيارات الأخرى واسعة المدى، لبناء هياكل الجسور الممتدة، تعمل على خلق مناخ أكثر تماشياً مع اللوحات الجدارية والفسيفساء التي يتم الاستمتاع بها وبالتالي يعد ذلك أفضل لصالح أهداف الحفاظ.

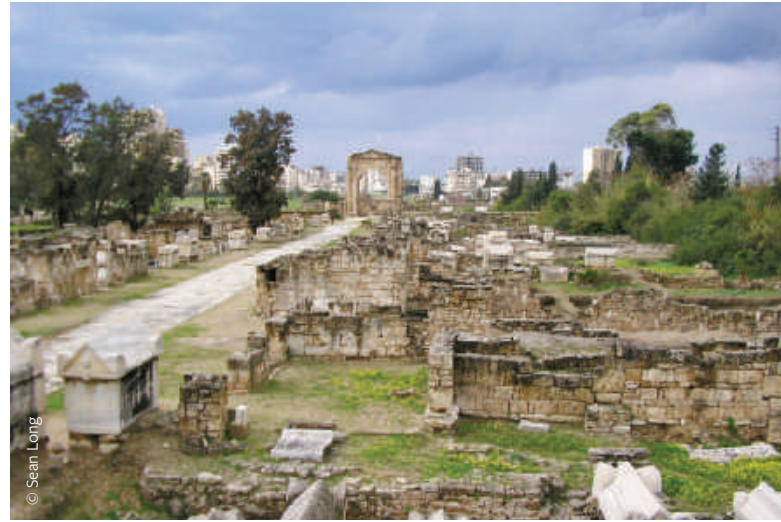
الشكل 10: المنطقتان الأثريتان الرئيسيتان في صور (لبنان) مع خلفية حضرية من صور تمثل نهج منهجي على نطاق حضري للإيواء، وعلى وجه الخصوص، الأضرحة المتكررة في صور البص.

ويمكن أن تستفيد من النهج ذاته مواقع أخرى بالمناطق ذات الكثافة العمرانية. يمكن للمناطق الأثرية في صور (لبنان)، بلدة صور الحديثة الآن، وهي تجمع ساحلي حضري رئيسي، أن تكون مثالا يمكن فيه استخدام مجموعة محدودة من حلول الإيواء بشكل منهجي في جميع أنحاء موقع مقبرة صور البص (الشكل 10). ويمكن للحلول الصحيحة، التي يجري حالياً تجربتها، أن تجعل عدد الأضرحة ونوعيتها وتوزيعها أكثر قابلية للاطلاع عليها (انظر باسمين في هذا المجلد). كما يمكنهم إعادة إدخال المساحات الحميمة في هذه المناظر الأثرية، التي تغطي عليها في بعض الأحيان التنمية الحضرية المجاورة.

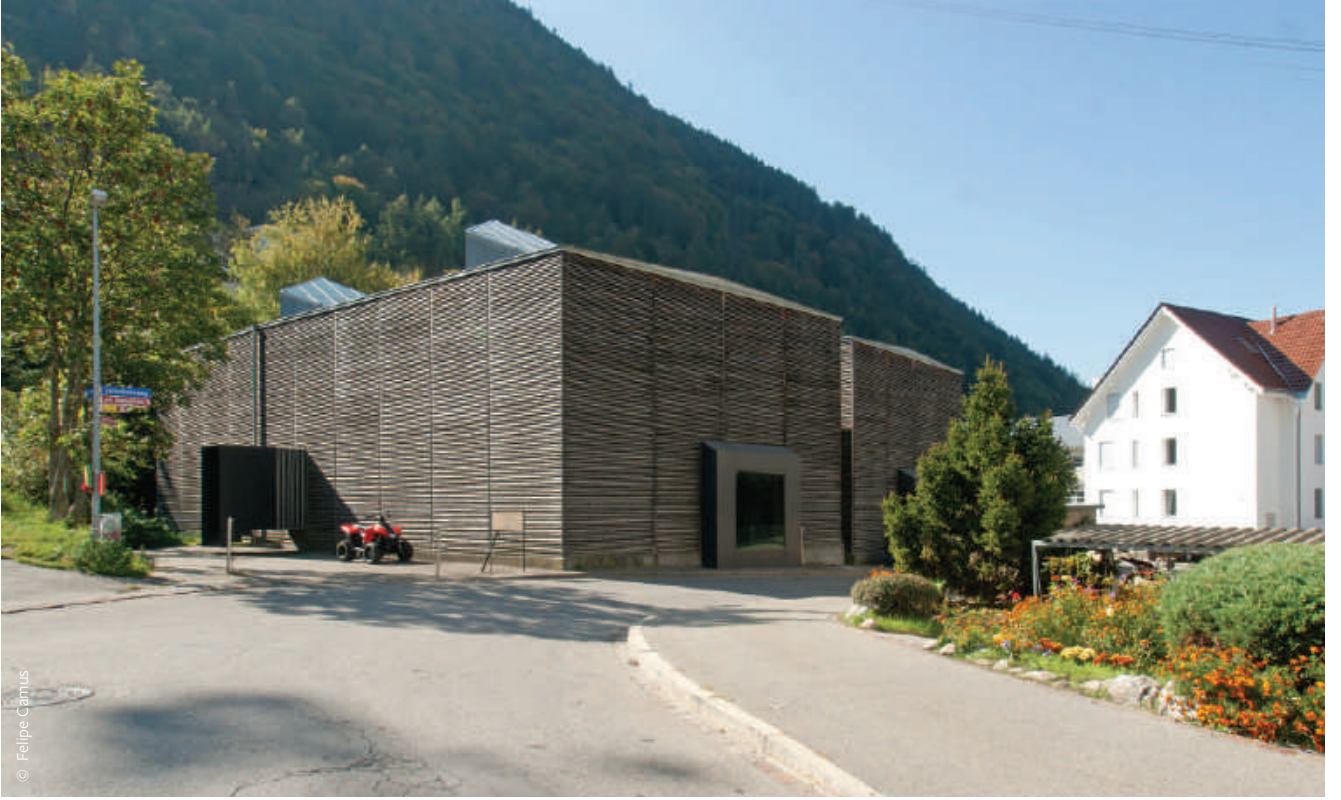
الشكل 11: سقائف الحماية الأثرية التي أقيمت في تشور، سويسرا في 1985-1986 من تصميم بيتر زومثور.

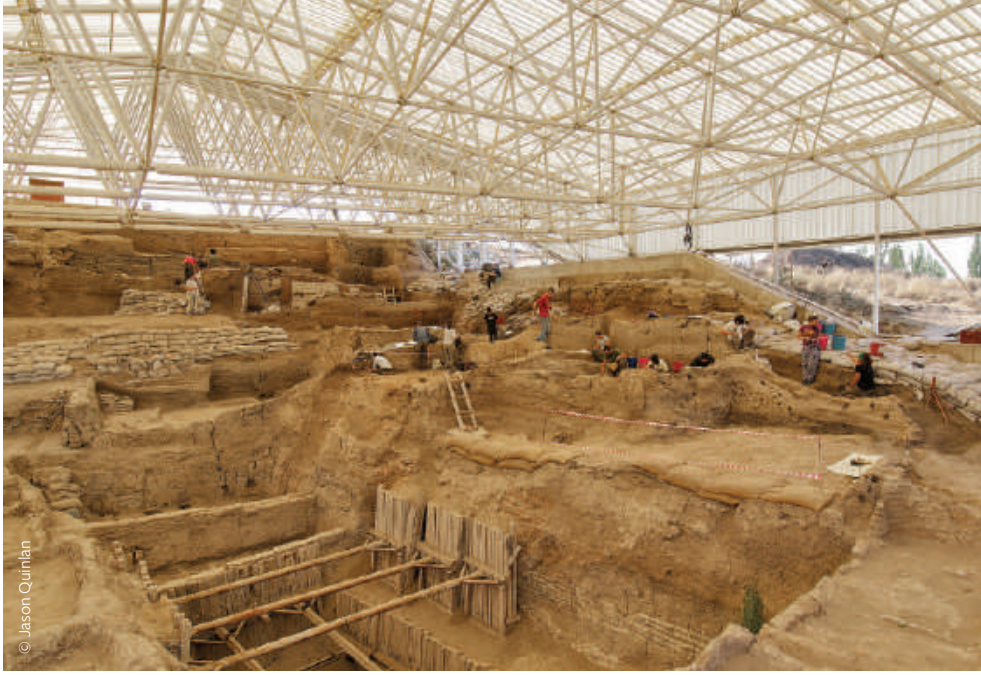
الشكل 13: سقيفة الحماية الجنوبية السابقة (الى اليسار) وسقيفة الحماية الشمالية '4040' (الى اليمين) في كتالهيوك، تركيا) أنشئت لتسهيل عمليات التنقيب والحفاظ المستمرة، وكذلك لتسهيل وصول الزوار.

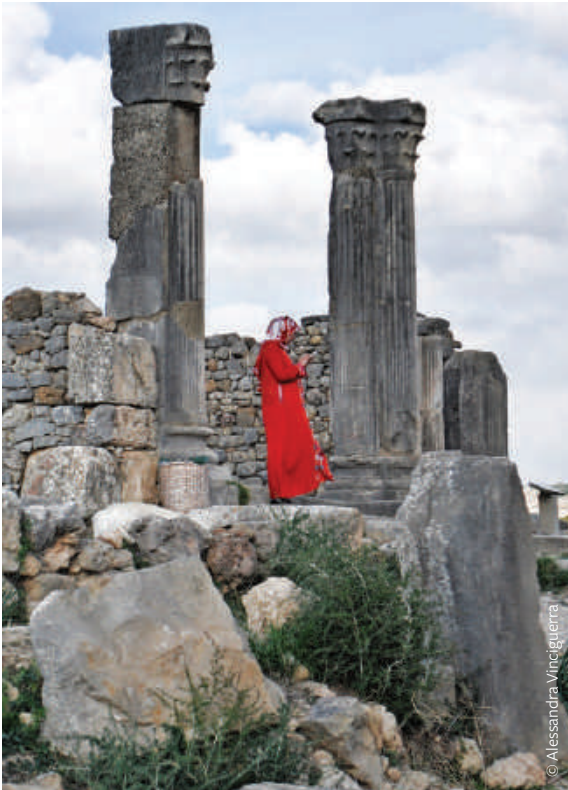
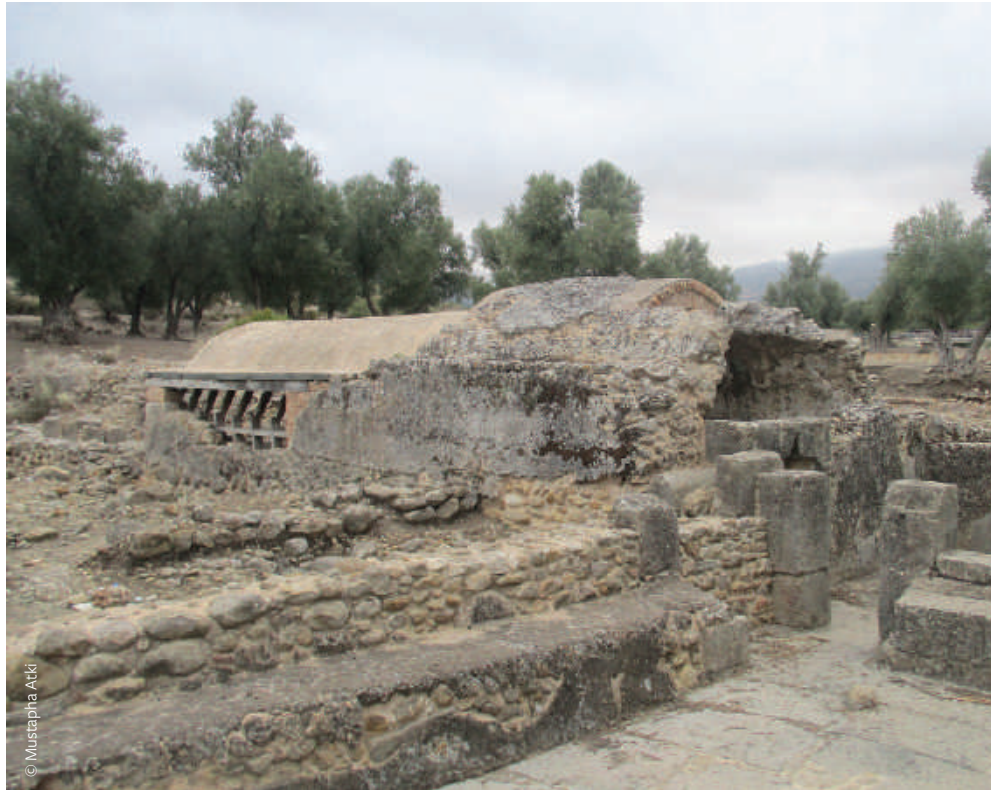
الشكل 14: سقيفة الحماية
فوق الحمامات الإدريسية في
ويلي (المغرب). (إلى اليمين)
زائر غير معروف للموقع (2016)
(إلى اليسار).

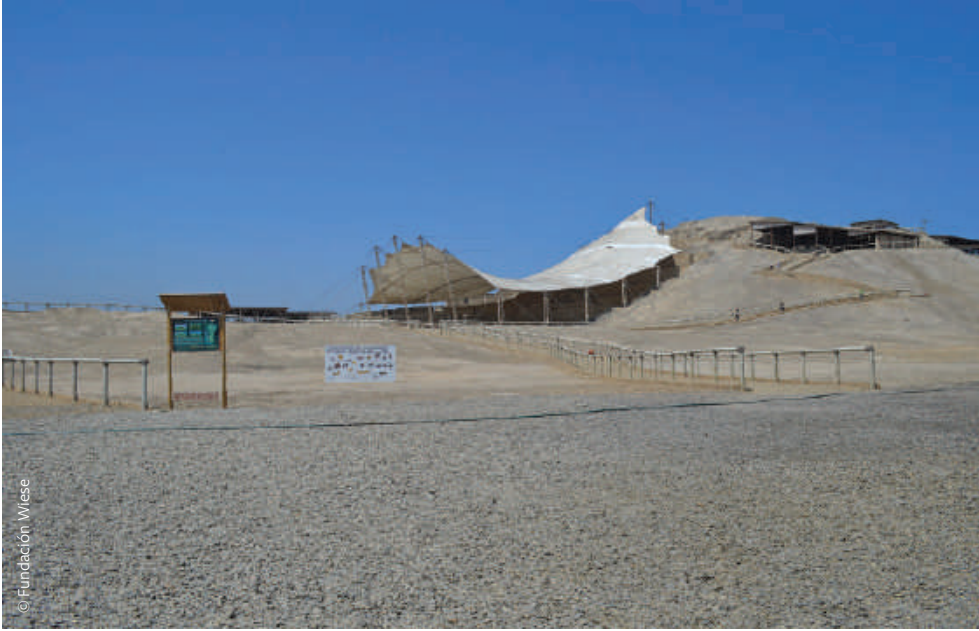
الشكل 15: هواكا كاو فيجو (بيرو) بهيكل مشدود 2500 م²، والذي أقيم فوق الساحة الاحتفالية في 2004-2005.

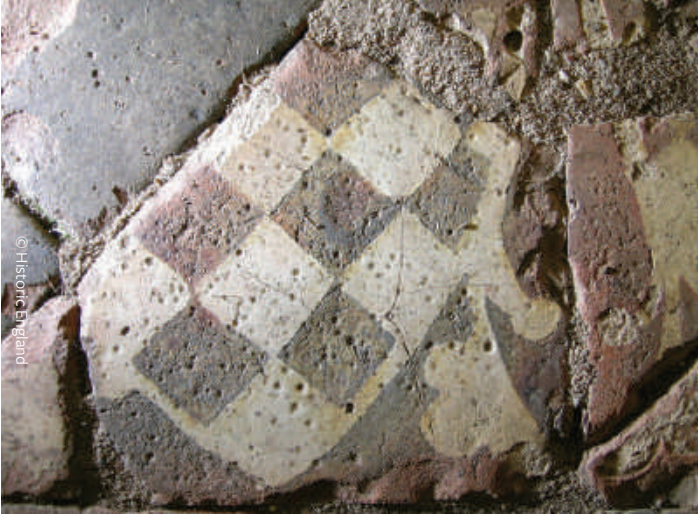
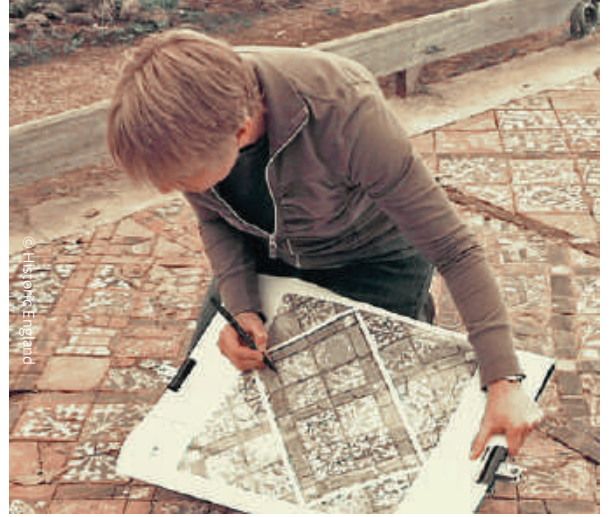
الشكل 1: إجراء تقييم الحالة البصرية من قبل مختص في الحفاظ لتقييم المعدلات المتغيرة للتدهور في البلاط في العصور الوسطى، خلال اختبارات سقيفة الحماية في دير كليف، المملكة المتحدة.

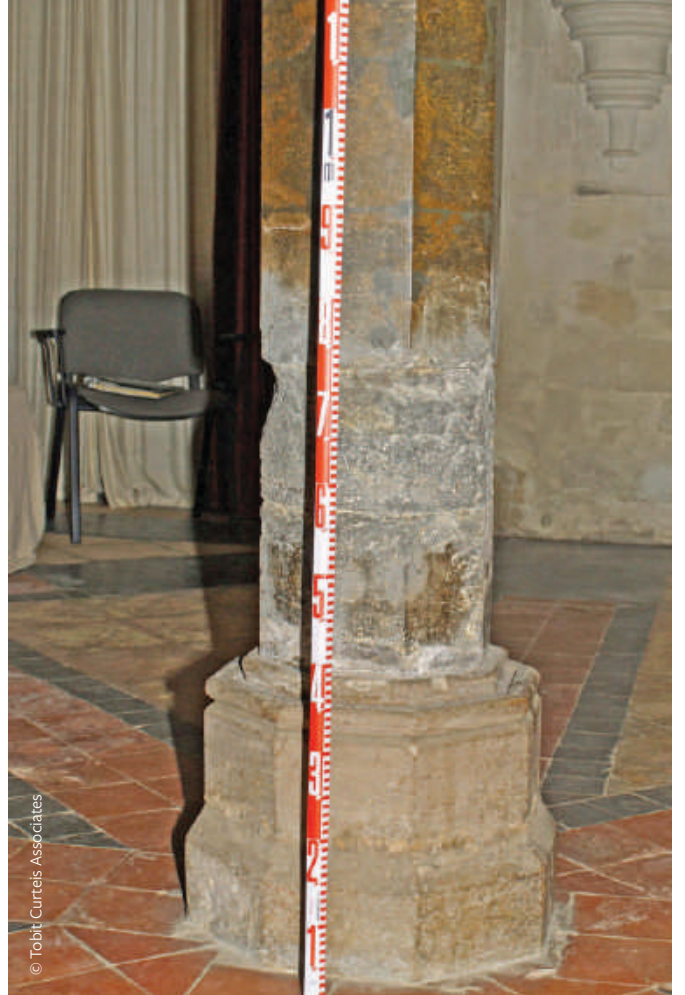
الشكل 4: استخدام المسح الضوئي بالليزر بشكل دوري لتقييم التغيرات الطفيفة في حالة أعمدة القرون الوسطى في دير أنجلسي، المملكة المتحدة.

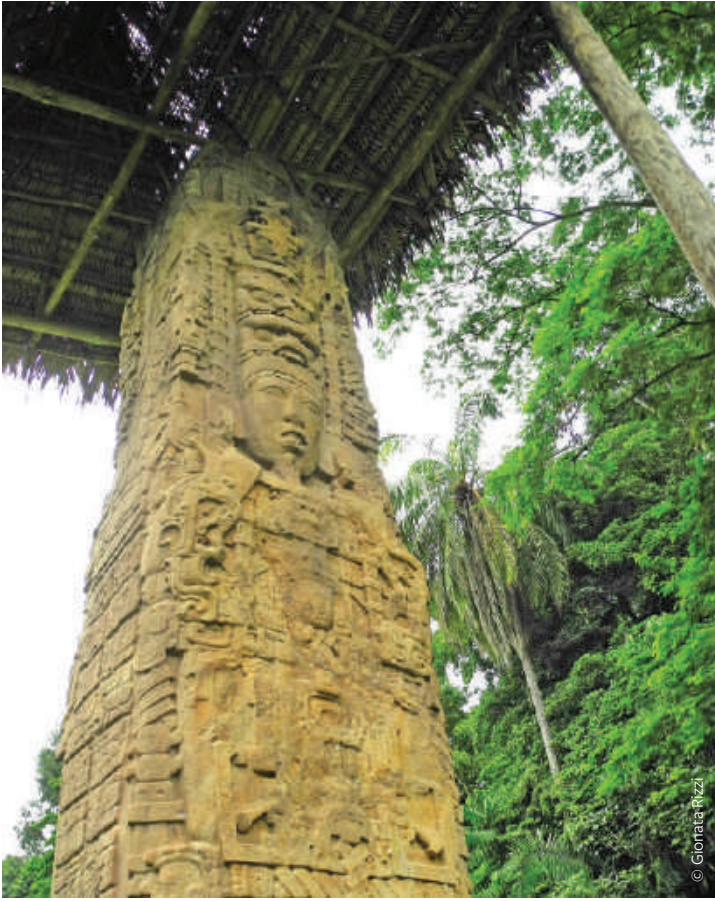
الشكل 1: لوحة في كويريغو (غواتيمالا) تحت غطاء سقيفة حماية صغيرة من القش للحد من تشكل الطحالب الناجمة عن تغلغل المياه في الحجر. غير أن تصميم هذا النوع من سقائف الحماية قد أوجد فيما بعد تحدياً جديداً في مجال الحفظ لعدم قدرته على توفير الصرف الصحي المناسب لمياه الأمطار التي تتجمع تحتها الآن.

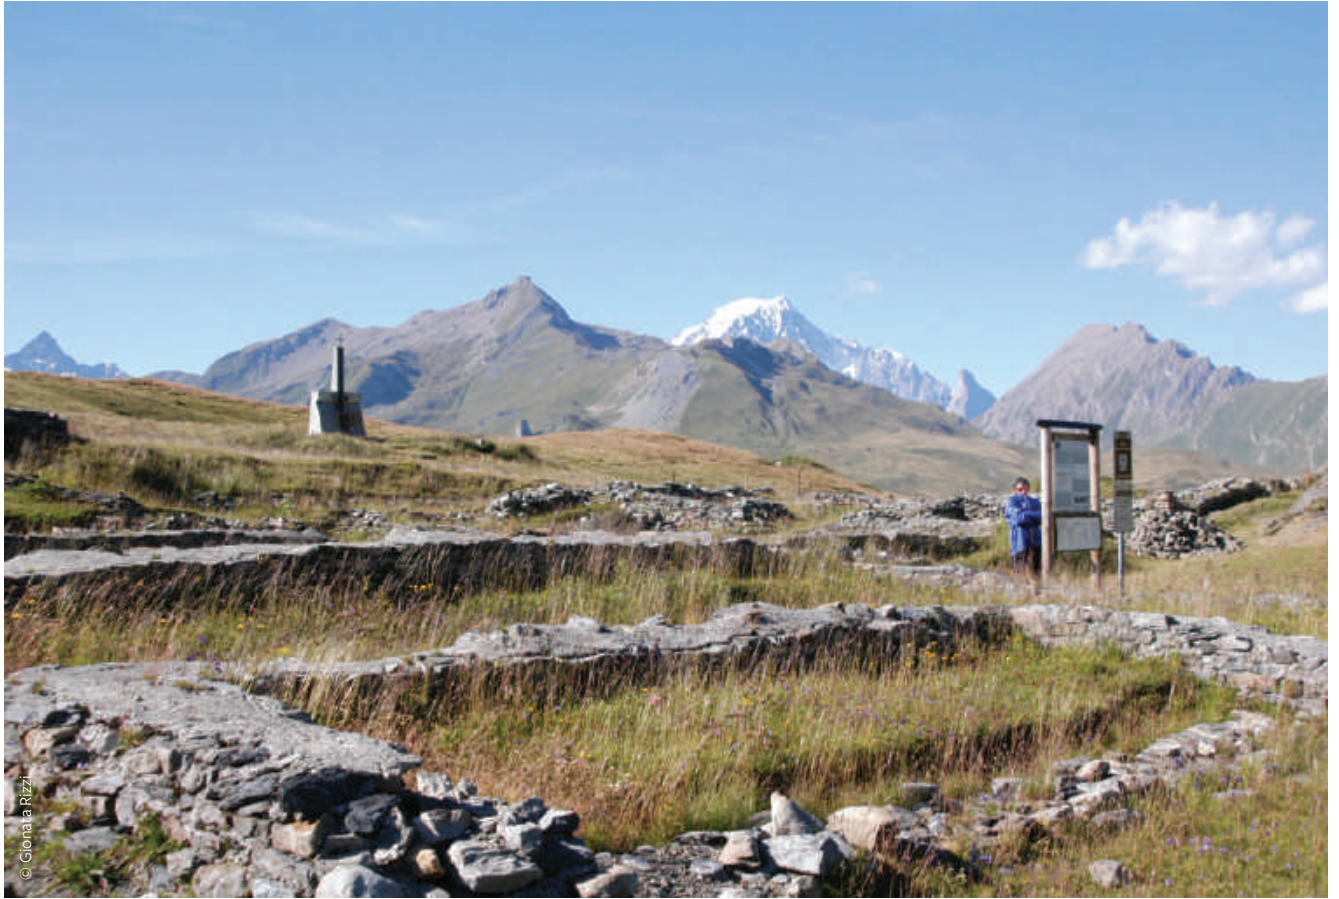
الشكل 2: بقايا القصور الرومانية
على ممر القديس برنارد الكبير
(سويسرا) حيث كانت من الممكن
أن تغطي سقيفة حماية وقائية
على الآثار.

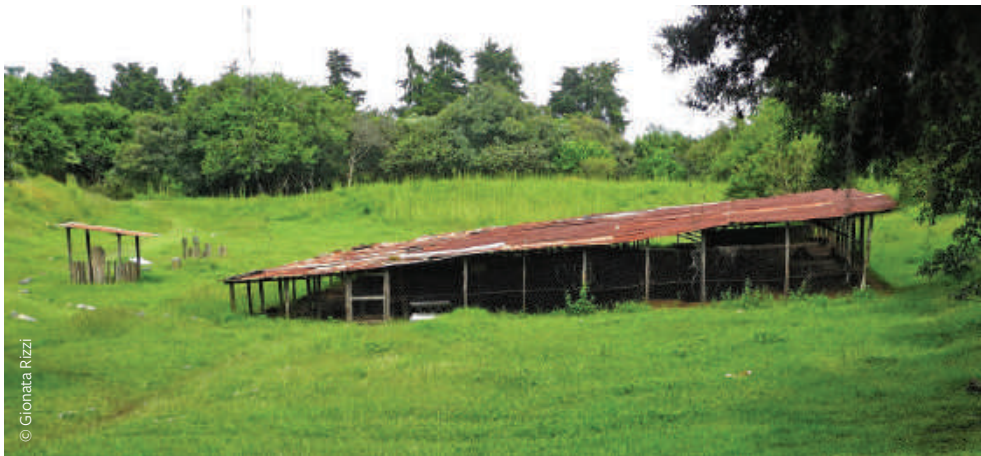
الشكل 3: سقائف الحماية في
موقع مايا في كامينا لخيويو في
مدينة غواتيمالا.

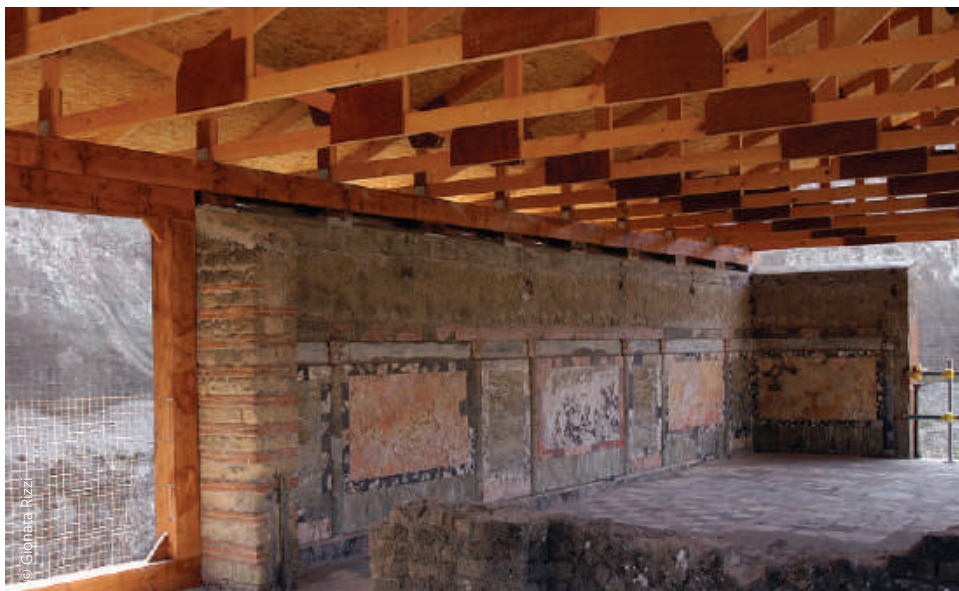
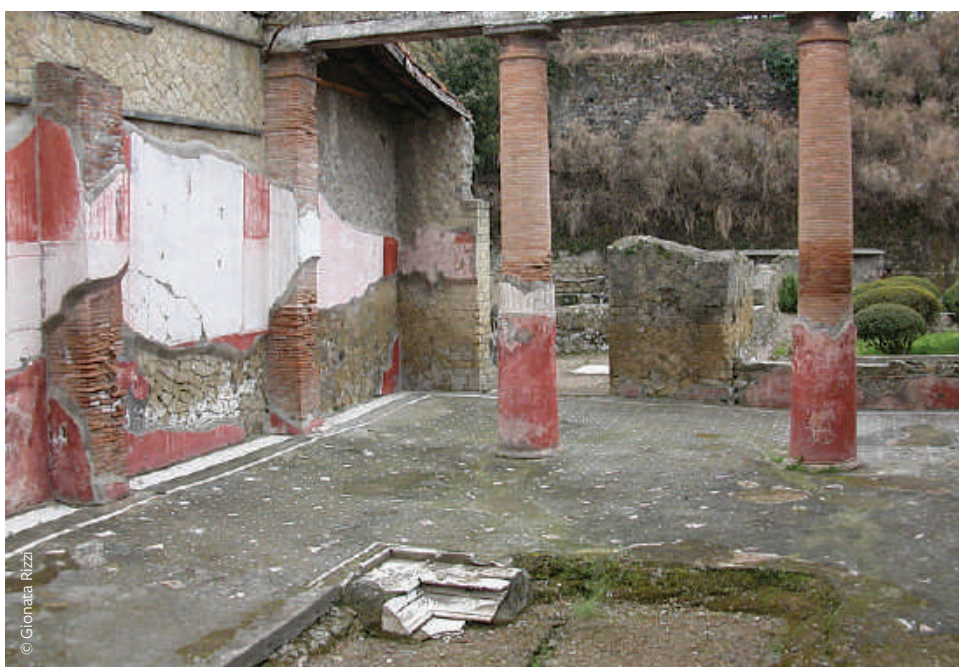
الشكل 5: بيت الجوهرة في هيركولانيوم (إيطاليا)
قبل (الى اليمين) وبعد تركيب سقيفة الحماية الواقية
(الى اليسار).

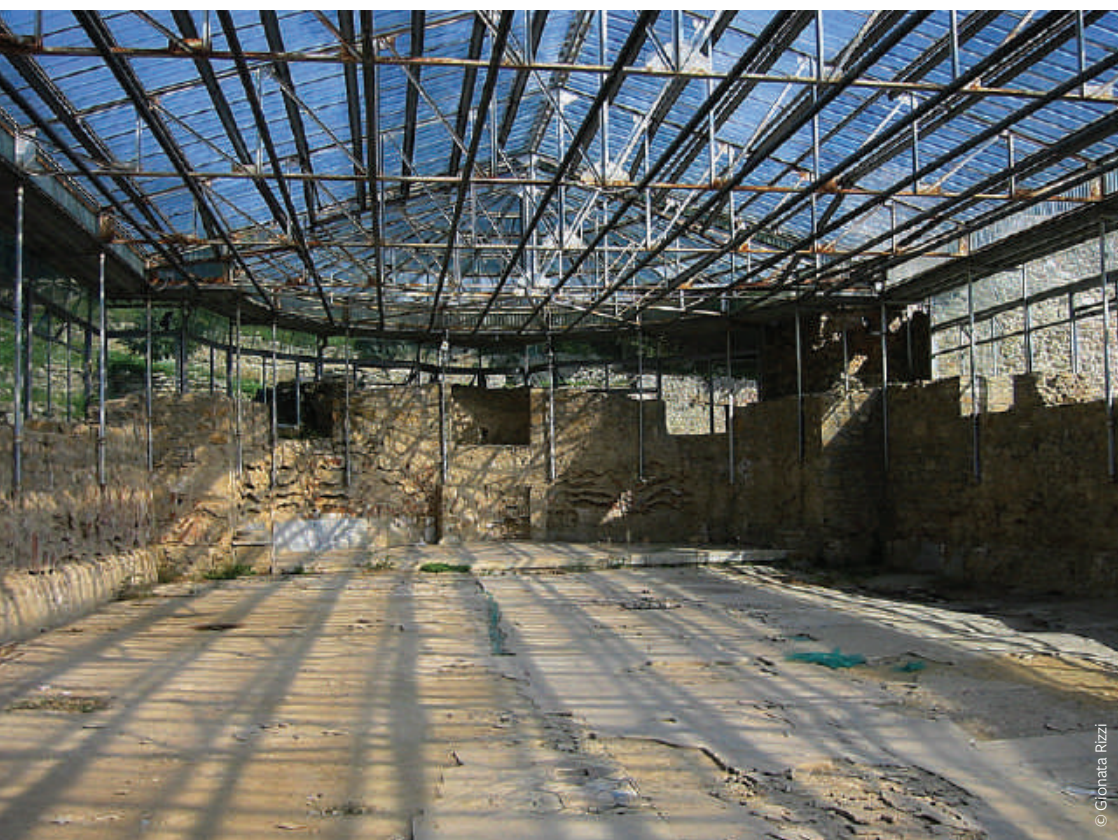
الشكل 6: فيلا كاسال في ساحة
أرميرينا (إيطاليا) مع سقيفة
الحماية القديمة (الى اليسار)
وسقيفة الحماية الجديدة (أُسفل).

فيلا ديل كاسالي في ساحة أرمينا هو مشروع مثير للجدل للغاية لأنه حل محل سقيفة حماية بنيت في أوائل الستينات وتعتبر حدثاً هاماً في التدخل الأثري (الشكل 6). هنا احتفظنا بالكثير من المنهج المتحفي (الممرات على قمة الجدران، مما يسمح للناس بالنظر إلى 4000م² من الفسيفساء دون الدوس عليها) وغيّرنا الغلاف الشفاف بالواح وسقوف غير شفافة للتخلص من تأثير الاحتباس الحراري واستعادة الحالة الأصلية للضوء الذي شوهدت عبره الفسيفساء وليس تحت الوهج، ولكن المنطقة أصبحت شبه مظلمة (ريزي 2008).

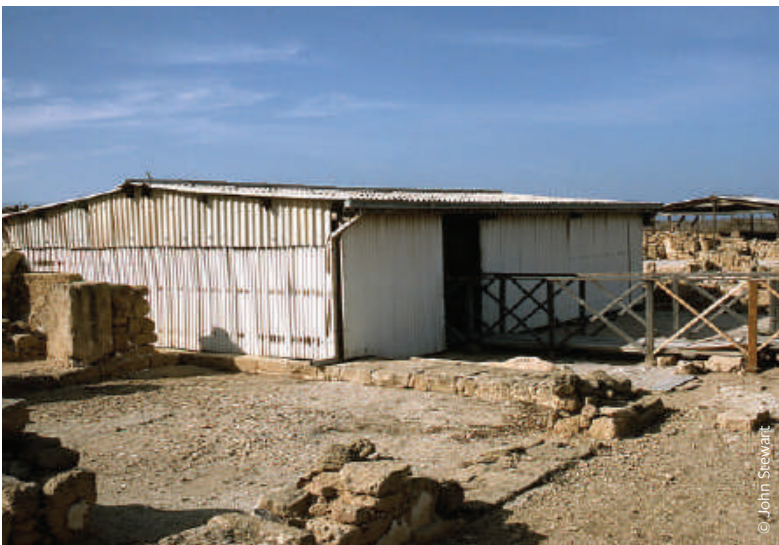
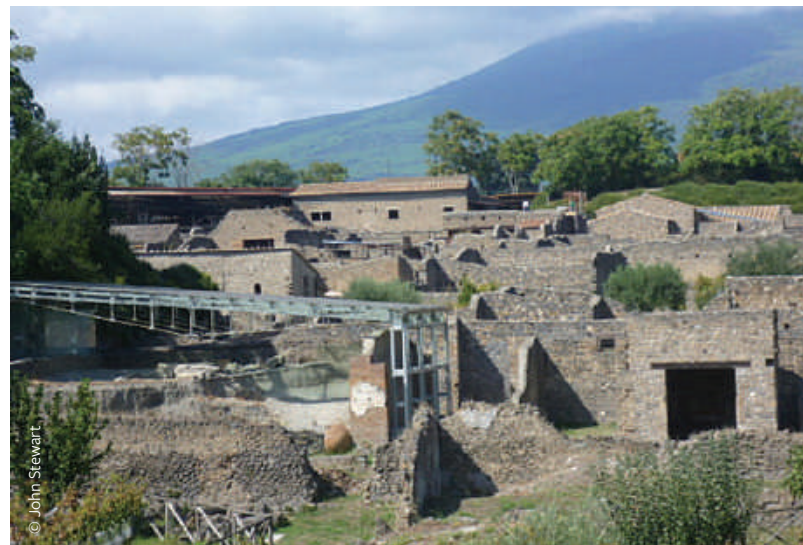
الشكل 1 (الى اليمين): لدى
بومبي مجموعة واسعة من
أنواع سقائف الحماية
المختلفة، التقليدية والحديثة.

الشكل 2 (الى اليسار): ظلت
سقيفة الحماية هذه "المؤقتة"
في فيلا ثيسبوس في موقع كاتو
بافوس في قبرص قائمة لمدة
عشرين عاماً تقريباً. عندما
تدهورت حالتها تم هدمها
بالكامل في نهاية المطاف، لكن
سقيفة الحماية الدائمة
المقصودة لم يتم بناؤها حتى
بعد حوالي خمسة عشر عاماً
(انظر الفصل الذي كتبه
سولوميدو-ايرنيميدو، كالديلي،
وشارالامبوس في هذا
المنشور).

توجد سقائف حماية في العديد من المواقع الأثرية في البحر الأبيض المتوسط، ويرتبط وجودها في الغالب بالحاجة إلى حماية معالم معمارية أو زخرفية محددة، والتي يتم اكتشافها أثناء الحفر ويُعتقد أنها هشة للغاية بحيث لا يمكن تركها مكشوفة. وبالتالي، في الغالب ما تكون هذه السقائف معزولة، أو متوزعة بشكل عشوائي داخل الموقع الأثري (الشكل 1).

عادة ما تأتي عملية تخطيط وتصميم وبناء سقائف الحماية بعد أعمال الحفر مباشرة. وإذا كانت المساحة التي ستُغطى أو الموقع معقداً بشكل خاص، فإنه كثيراً ما يتم توفير سقيفة حماية مؤقتة في حين يتم جمع الأموال لتصميم وتشيد سقيفة حماية دائمة. وإذا لم تتوفر سقائف الحماية الدائمة، فإن سقائف الحماية المؤقتة نفسها كثيراً ما تصبح دائمة (الشكل 2).

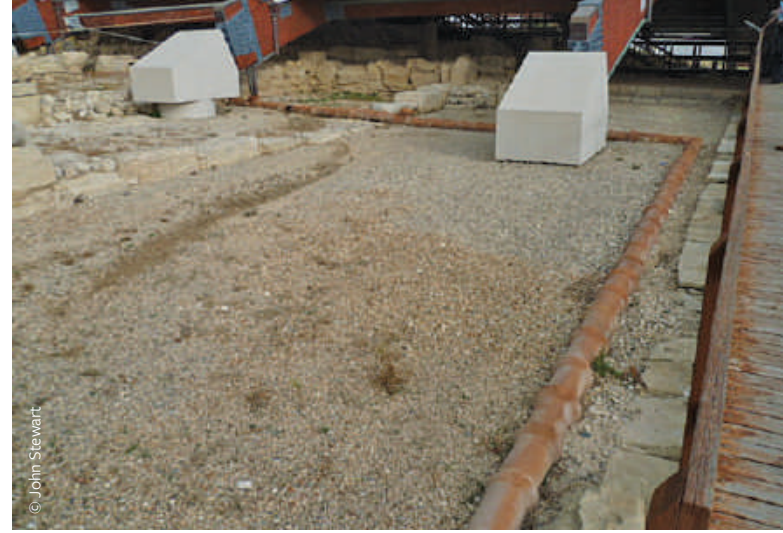
الشكل 4: يغطي السقف الهائل فوق ملحق أوستولوس في كوريون، قبرص، مساحة قدرها حوالي 35 متراً، ولكنه صمم دون تصريف. تم إنشاء الصرف السطحي المرتجل في نهاية المطاف من أنابيب السيراميك.

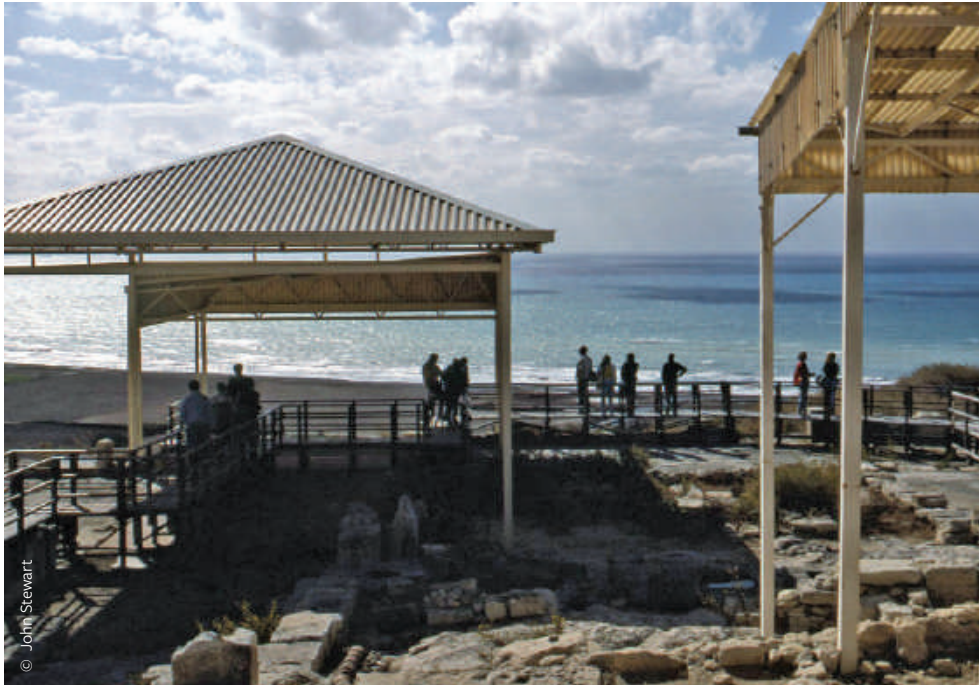
الشكل 5: يتألف الجيل الأول من سقائف الحماية في كوريون على ساحل قبرص من سقائف مفتوحة، لم يوفر ارتفاعها وامتدادها أي حماية للفسيفساء من أشعة الشمس أو المطر.

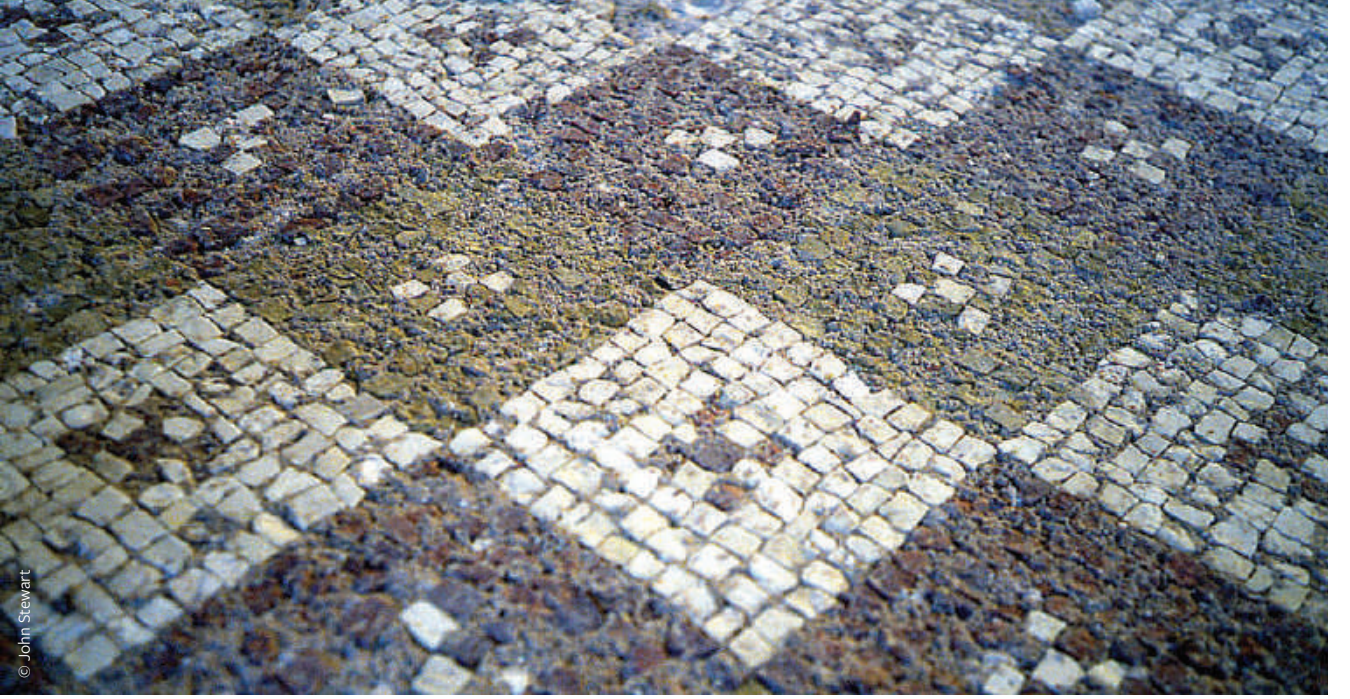
الشكل 6: فسيفساء من فيلا سيلين الساحلية، ليبيا، في غرفة شبه مغلقة تحاصر الهباء الجوي البحري من البحر؛ تظهر تدهور نشط من أملاح الكلوريد (انظر الفصل من قبل التركي في هذا المنشور).

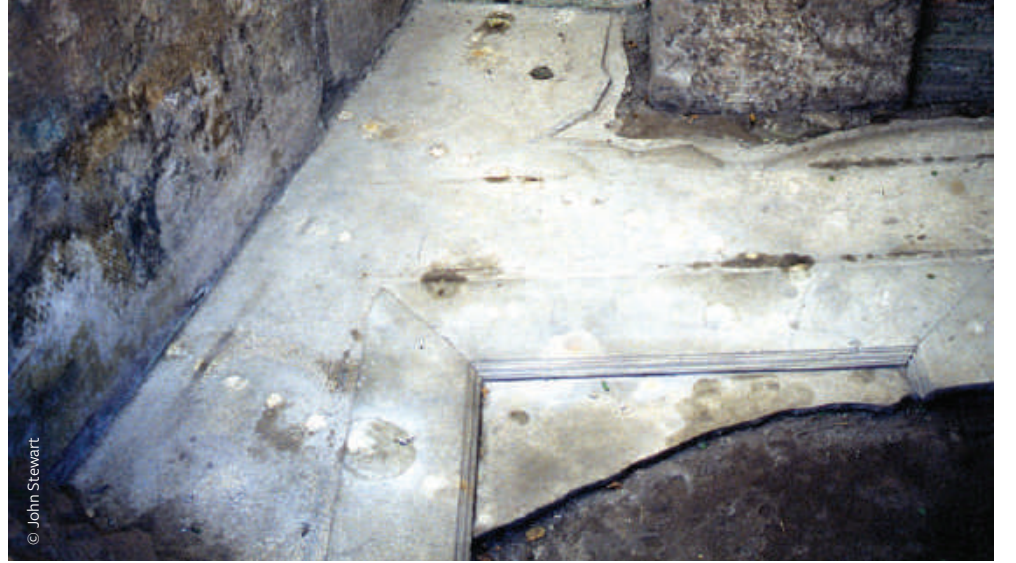
الشكل 7: قطرات الماء على أرضية من الرخام، من الثقوب في سقف سقيفة الحماية الناجمة عن تآكل المرافق المعدنية.

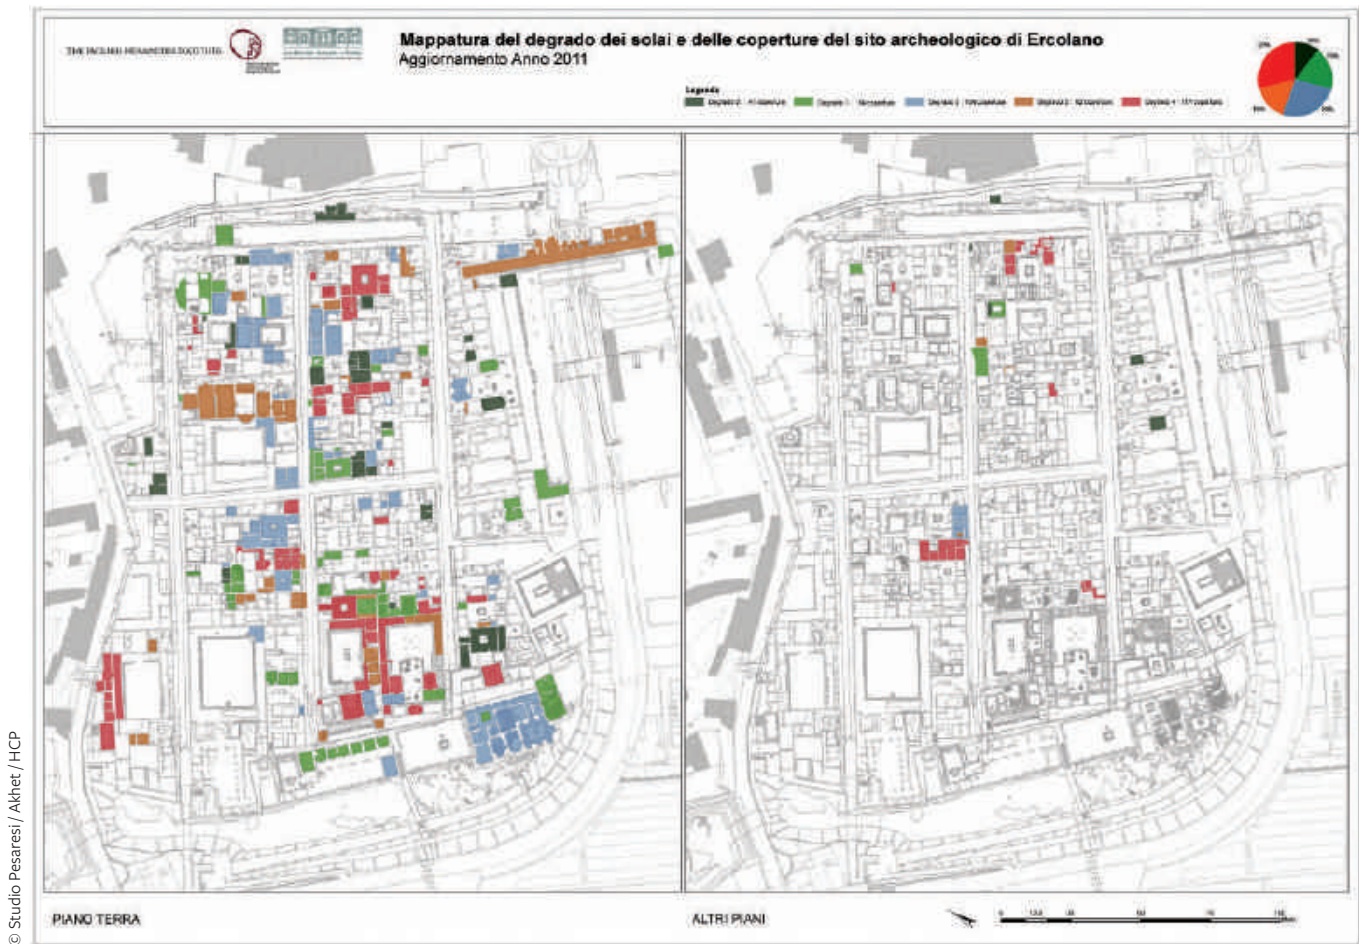
الشكل 11: خريطة تستخدم لتحديد المخاطر في هيركولانيوم، تم إنشاؤها بواسطة نظام المعلومات الجغرافية للموقع (انظر الفصل الذي كتبه بيساريسي ومساري في هذا المنشور). تركز هذه الخريطة بشكل خاص على المخاطر المتعلقة بسقائف الحماية. يحدد مستوى الخطر، نوع الخطر، على سبيل المثال، المستوى 1 (Degrado) يعني أنه لا توجد أخطار محددة، ولكن لا توجد أي صيانة مستمرة، يشير خطر المستوى 2 (Degrado 2) إلى المكان انسداد نظام تصريف مياه الأمطار في سقيفة الحماية. وباستخدام نظام المعلومات الجغرافية، يمكن مقارنة هذه الخريطة بخريطة أخرى تحدد معالم كل سقيفة الحماية. وهذا يمكن موظفي الموقع من تحديد المخاطر بمزيد من التفصيل. فعلى سبيل المثال، يمكن إزالة الانسداد في المزاريب في سقيفة حماية مؤقتة بسهولة ولا يشكل خطراً جسيماً، ولكن الانسداد داخل أنبوب تصريف ي من سقيفة حماية مسطحة السقف يؤدي إلى زيادة كبيرة في خطر الفيضانات ودخول المياه. كما يتم تقييم خرائط المخاطر بالاقتران مع الخرائط التي تم إنشاؤها لتحديد البقايا الأثرية واحتياجات الحفاظ. يمكن أن يساعد ذلك مدير الموقع على فهم الأماكن التي قد تحتاج إلى موارد إضافية. وتعني تكنولوجيا نظم المعلومات الجغرافية أن عملية تكوين خرائط المخاطر هذه ومقارنتها سريعة.
